INFORME N° 006 - 2021 - ESAD/I.S

Asunto : INFORMO SOBRE ACCIONES EN EL MANTENIMIENTO RUTINARIO.

Referencia : a) SERVICIO: "MANTENIMIENTO PERIÓDICO Y RUTINARIO DEL CAMINO VECINAL:
EMP. CA-101 (ANDARA) – CA-1358 (SILACOT ALTO) – EL MOLINO – DV. CA-1359
(AYAMBLA)".
b) CARTA N°081-2021-MPC/SLTRM/GDUR
c) INFORME N° 018-2021-MPC/EJPS/AT

INFORME N° 018-2021-MPC/EJPS/AT.

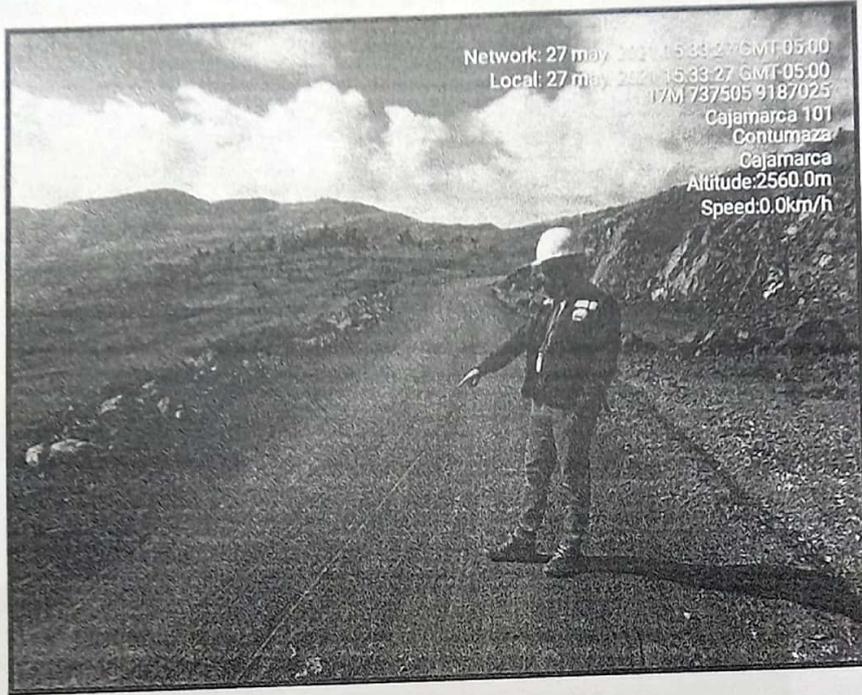
- MR-101 Limpieza de calzada
Durante el recorrido del camino vecinal se puede evidenciar que presenta acumulación de material excedente en los bordes de la calzada en ciertos tramos, así mismo se pudo observar que no se encontraron obstáculos que superen la tolerancia permitida según las normas de evaluación del GEMA en la calzada que impidiera el libre tránsito vehicular por la vía.

FOTO N° 01: Se puede evidenciar que la calzada se encuentra libre de obstáculos, no obstante, se observa material excedente en los bordes.

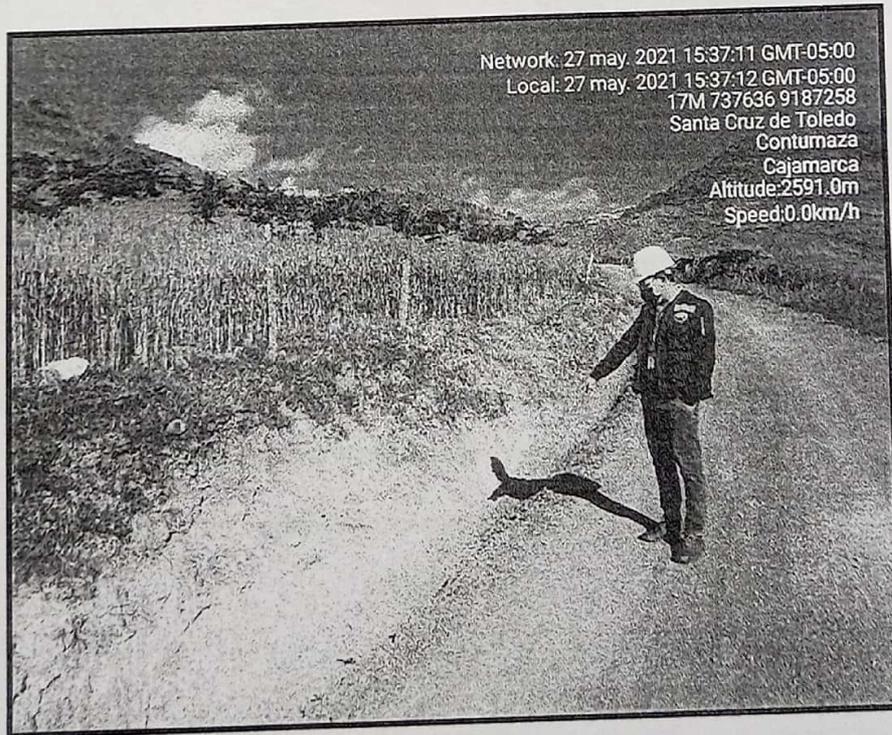
- MR-102 Bacheo
No se viene ejecutando esta actividad.
- MR-104 Remoción de derrumbes
No se viene ejecutando esta actividad.
- MR-201 Limpieza de cunetas
Se puede observar la existencia de pequeños derrumbes en varias zonas del tramo, cubriendo parte de la sección de cuneta, sin embargo, el material sedimentado no excede a la tolerancia según las normas de evaluación de GEMA, es decir, que sea mayor al 25 % del área de la sección transversal.

FOTO N° 02: Se puede evidenciar que la cuneta no se encuentra colmatada.

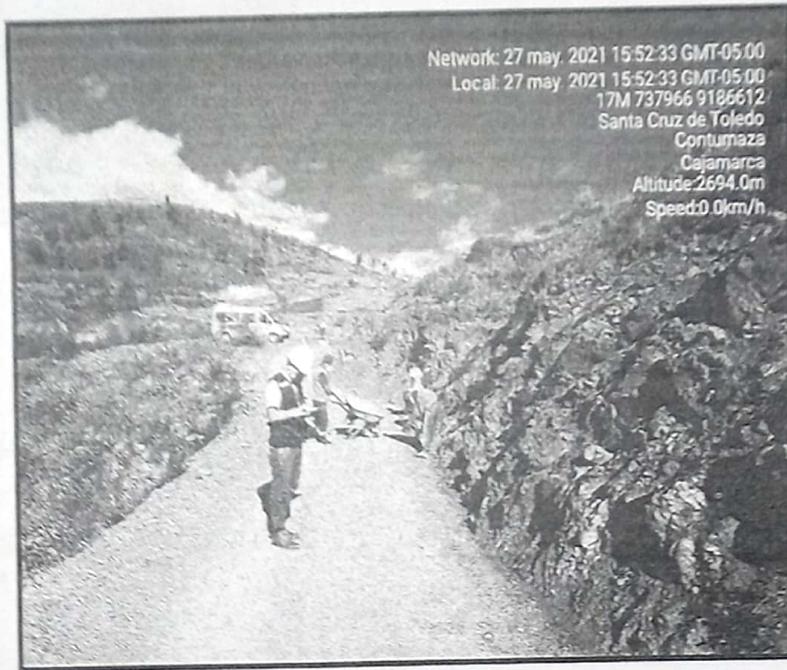
FOTO N° 03: Se observa que el personal en campo se encuentra con el EPP respectivo, así mismo con las herramientas necesarias para la actividad.

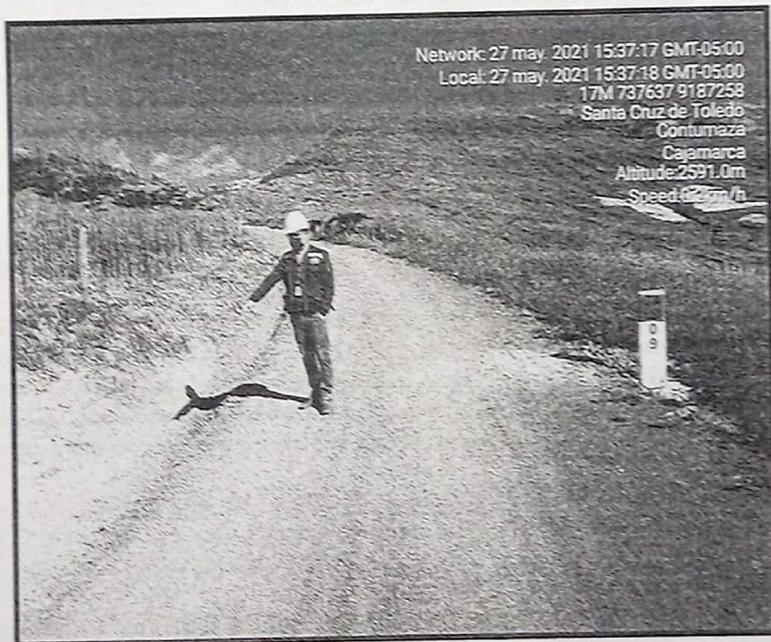
FOTO N° 04: Se observa que el hito kilométrico se encuentra en buen estado.

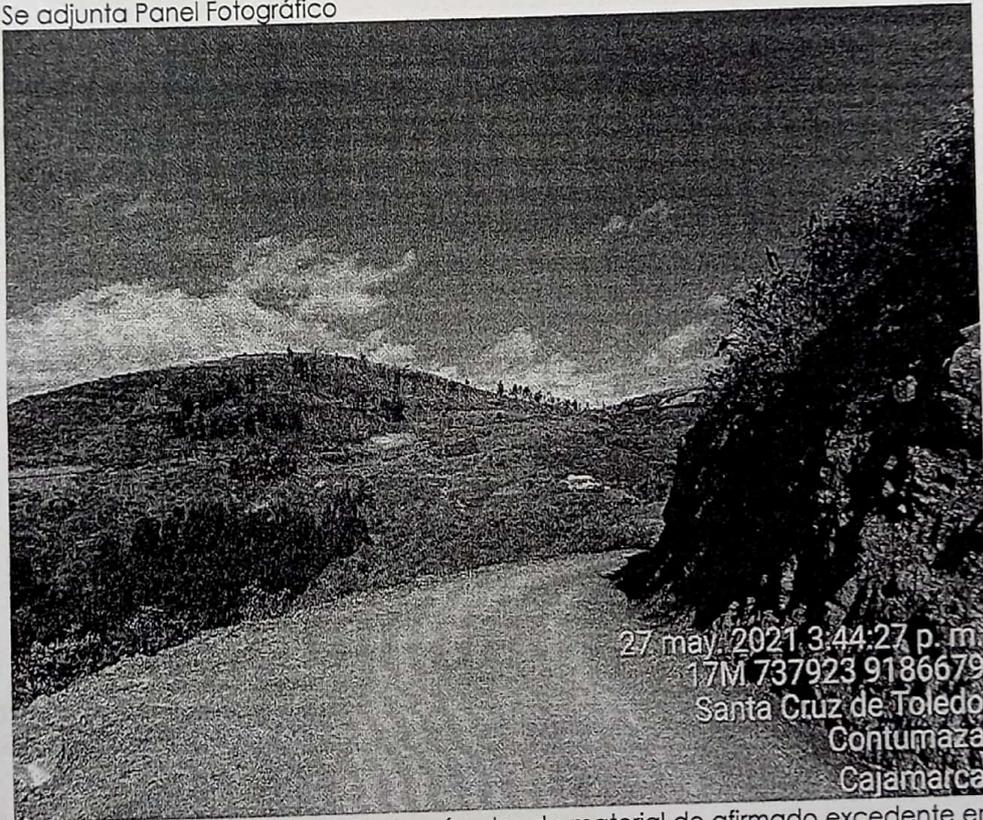
El tramo intervenido presenta cúmulos de material de afirmado excedente en bordes de la vía. Hay presencia de quebradas que al activarse con las constantes lluvias paraliza el pase vehicular debido a la pérdida masiva en el material de la calzada, al no haber obras de arte como puentes, badenes de concreto o alcantarillas dificulta más esta situación, por ello en Fase II se realizaron badenes del mismo material de afirmado en los cruces de quebradas para poder controlar dichos eventos naturales pero no fue suficiente.

FOTO N° 01: El tramo intervenido presenta cúmulos de material de afirmado excedente en bordes de la vía.

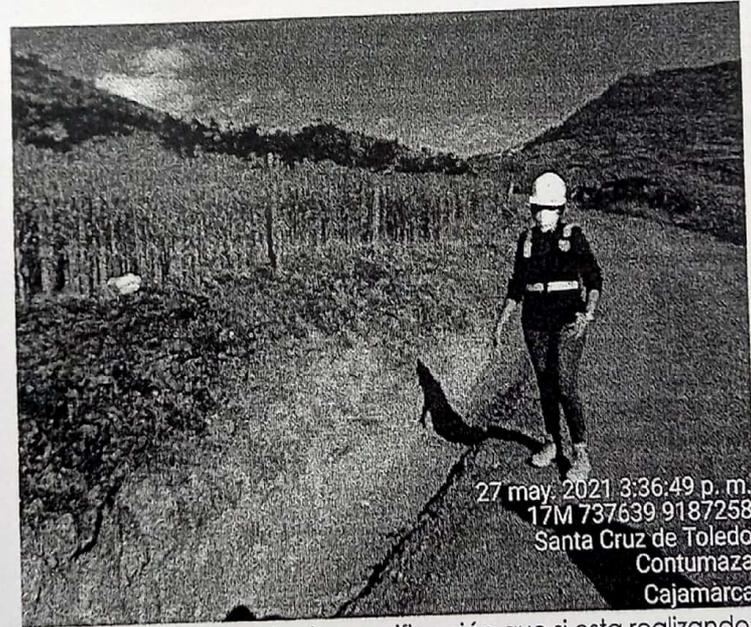
27 may. 2021 3:36:49 p. m.
 17M 737639 9187258
 Santa Cruz de Toledo
 Contumaza
 Cajamarca

Cunetas obstruidas por derrumbes en taludes inestables en varias zonas del tramo, se puede afirmar que si se esta realizando la limpieza correspondiente de acuerdo a las especificaciones técnicas dentro de su Plan de Trabajo presentado.

FOTO N° 02: Presencia del analista técnico, verificación que si esta realizando la limpieza de cunetas.

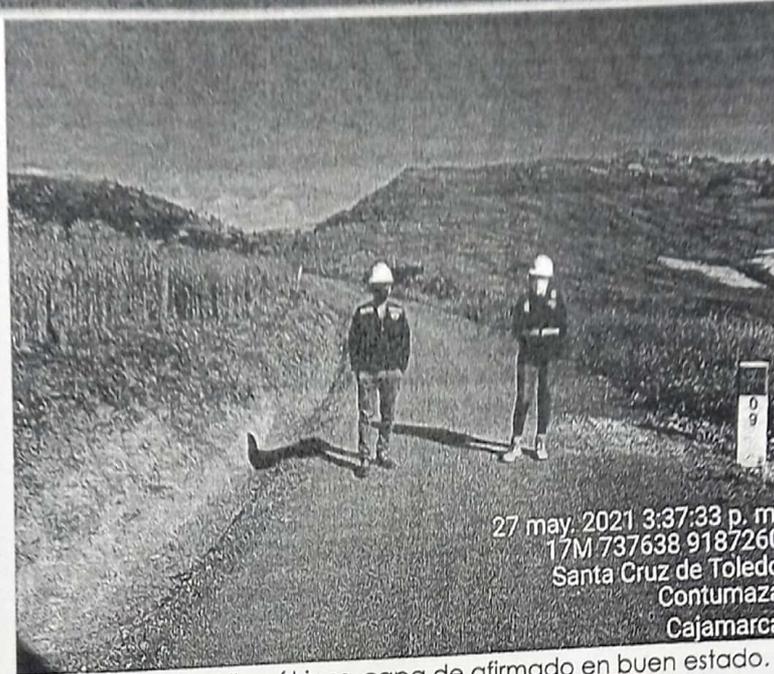
27 may. 2021 3:37:33 p. m.
17M 737638 9187260
Santa Cruz de Toledo
Contumaza
Cajamarca

FOTO N° 03: Presencia de hitos kilométricos, capa de afirmado en buen estado.
